# Rodný domek bratranců Veverkových

*Analytická část*

# Informace o zadavateli a zpracovateli

Zadavatel: Obec Rybitví

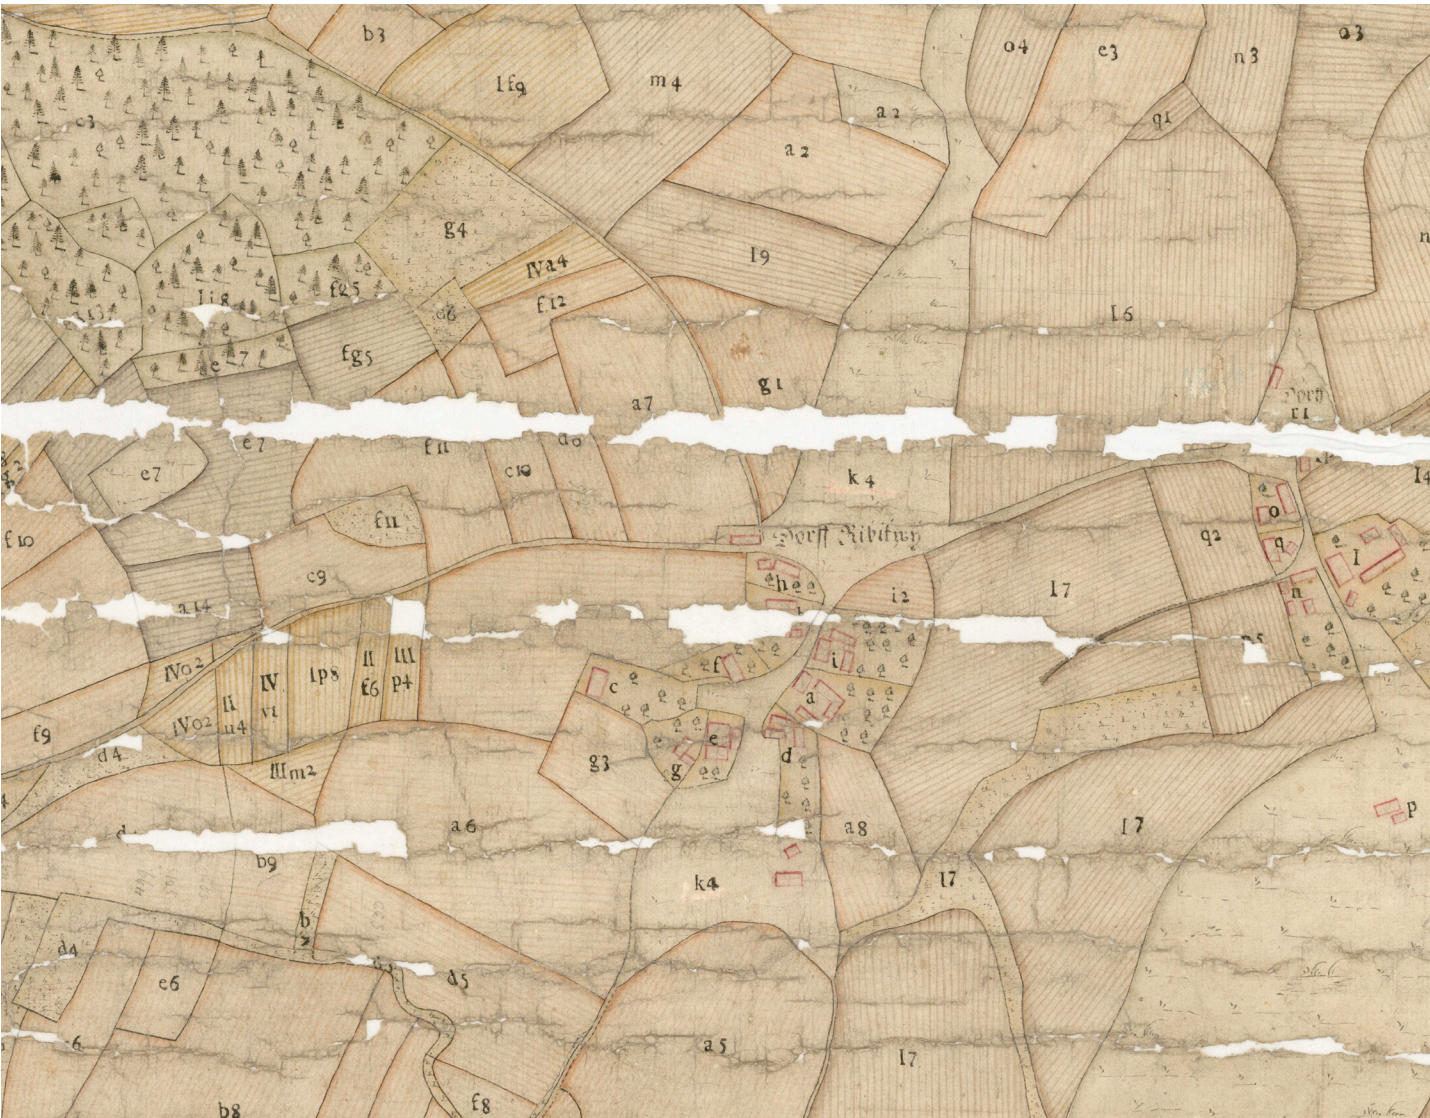
Mapa č.: 01. Zástěrova mapa panství Pardubice, cca 1771/ zdroj: Státní oblastní archiv v Zámrsku, VS Pardubice, mapa 443/1

Situaci vesnice na konci raného novověku dokládá mapový list ze zaměření Pardubického panství z počátku 70. let 18. století (tzv. Zástěrova mapa panství). Vesnici tvořilo seskupení devíti usedlostí rozmístěných kolem nálevkovité malé návsi. Hranice pozemků jsou zajímavým způsobem organicky zaoblené kolem přístupové cesty odbočující z tranzitní komunikace mezi Trnovou a Černou u Bohdanče. I ta tvořila na severní straně nálevkovitý tvar.

Na sever od vesnice navazoval poměrně široký zatravněný pozemek obecního průhonu směřující do lesa oddělujícího Rybitví od Bohdanče, lze předpokládat, že to byla zároveň trasa drobné sezónní vodoteče.

Již na této mapě je patrná malá chalupa Jiřího Veverky, děda kováře Václava, která byla výměnkem a stála na selském pozemku patřícím ke statku čp. 1. K výměnku patřila i kovárna, která je v urbáři z roku 1774 uvedena na obecním pozemku.

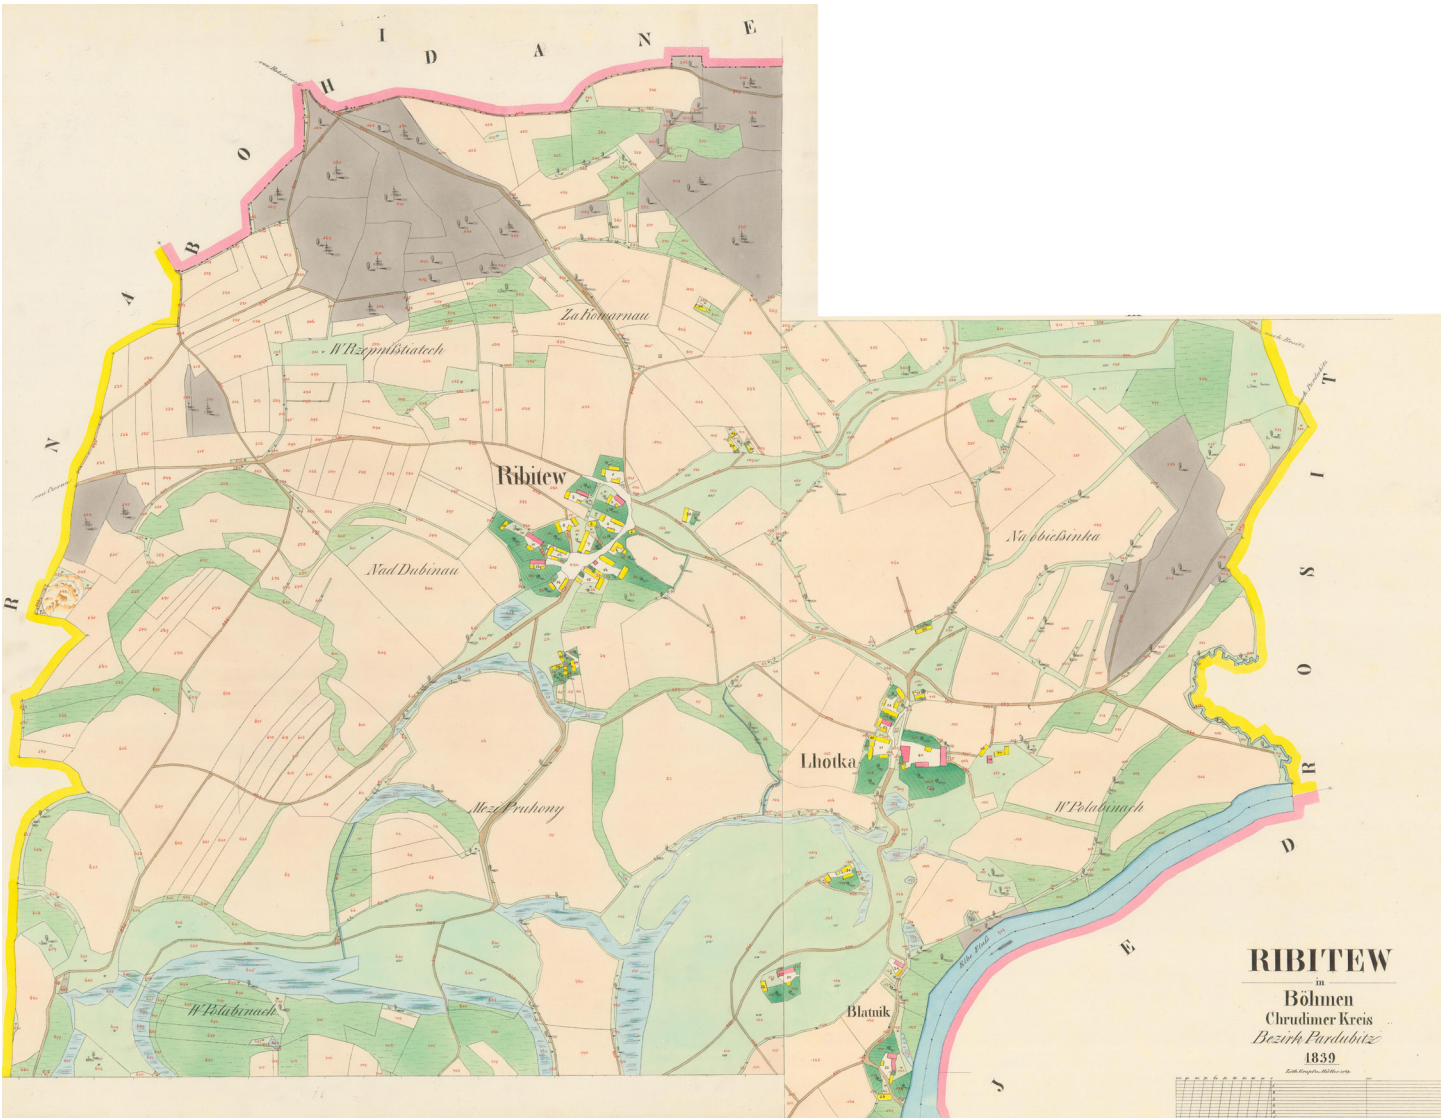
Mapa č.: 02. Císařské povinný otisk stabilního katastru, listy 6640-1 a 3 / zdroj: Ústřední archiv zeměměřictví a katastru v Praze

V období Stablního katastru, vznikajícího na konci 30. let 19. století, byla situace změněna prakticky jen uvnitř jednotlivých pozemků, kde docházelo k dalšímu dělení a přeskupování stavebních míst. Vznikly tak tři nové usedlosti uvnitř intravilánu a dalších sedm domkářských chalup mimo něj.

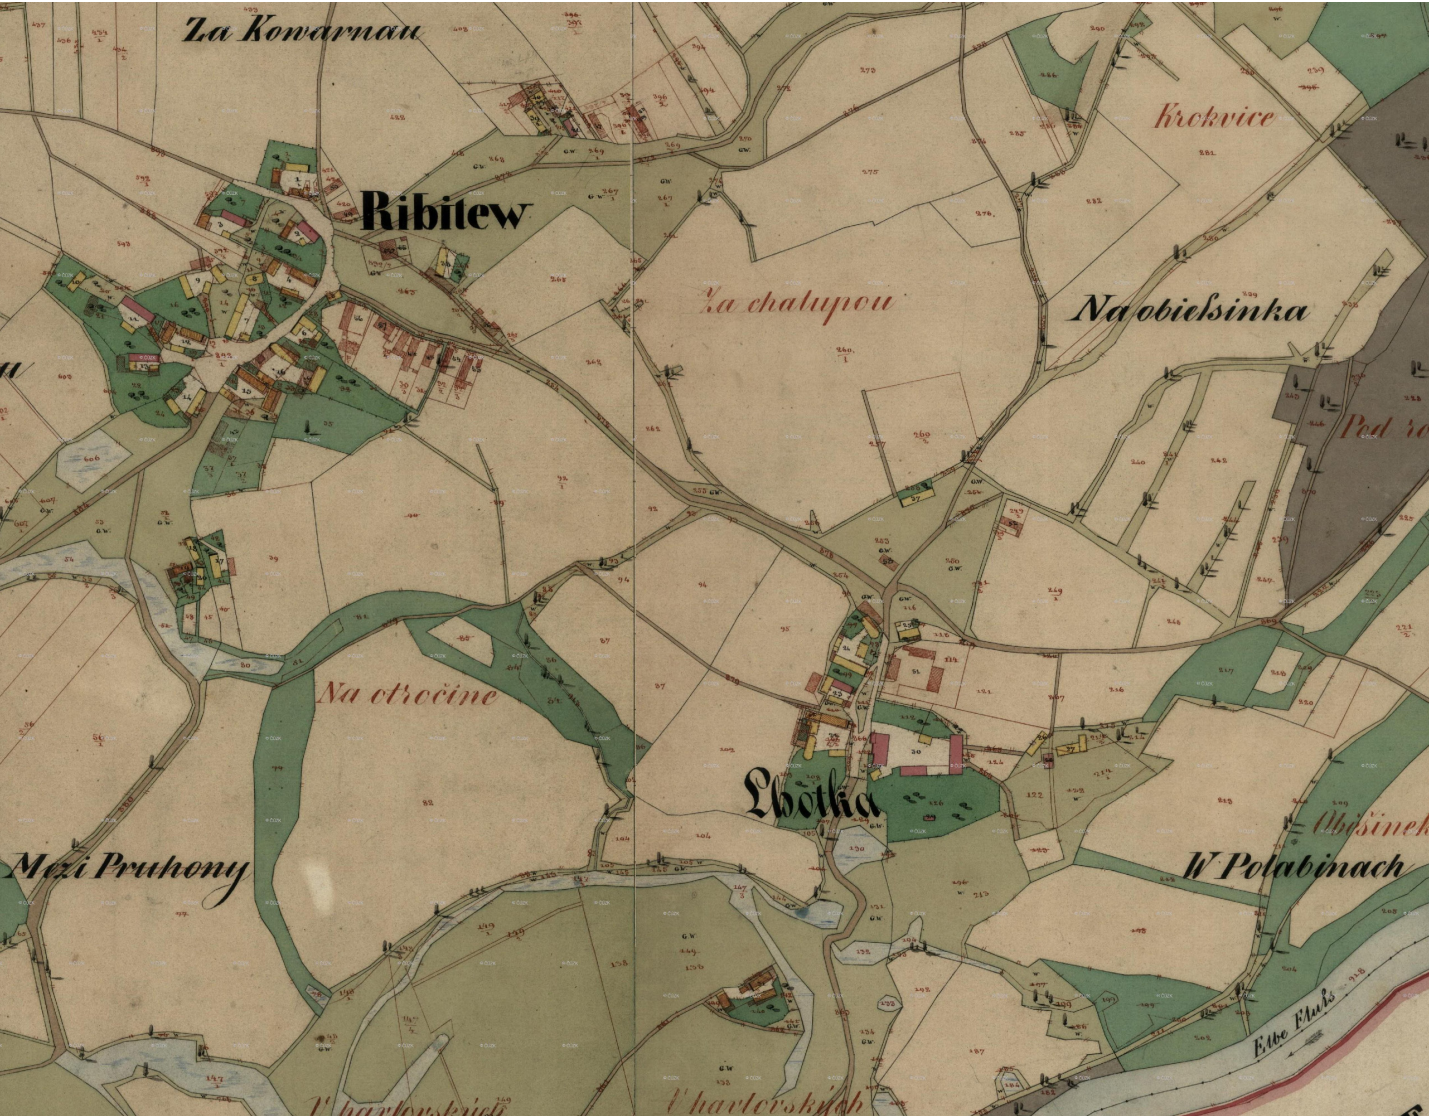
Mapa č.: 03. Originální mapa stabilního katastru, reambulace 1874 /zdroj: Ústřední archiv zeměměřictví a katastru v Praze

Teprve v období po vzniku nového samosprávného systému po roce 1850 se stavební vývoj začal výrazněji zrychlovat. Dokládá to reambulovaná mapa tzv. originálních map stabilního katastru, do které byly vkládány změny v období cca 1840–1874. Zástavba se soustředila podél komunikace do nejbližší katastrálně spojené obce Blatníkovská Lhotka a včleňovala se i do okrajových částí doposud nedělených polností směrem k Trnové.

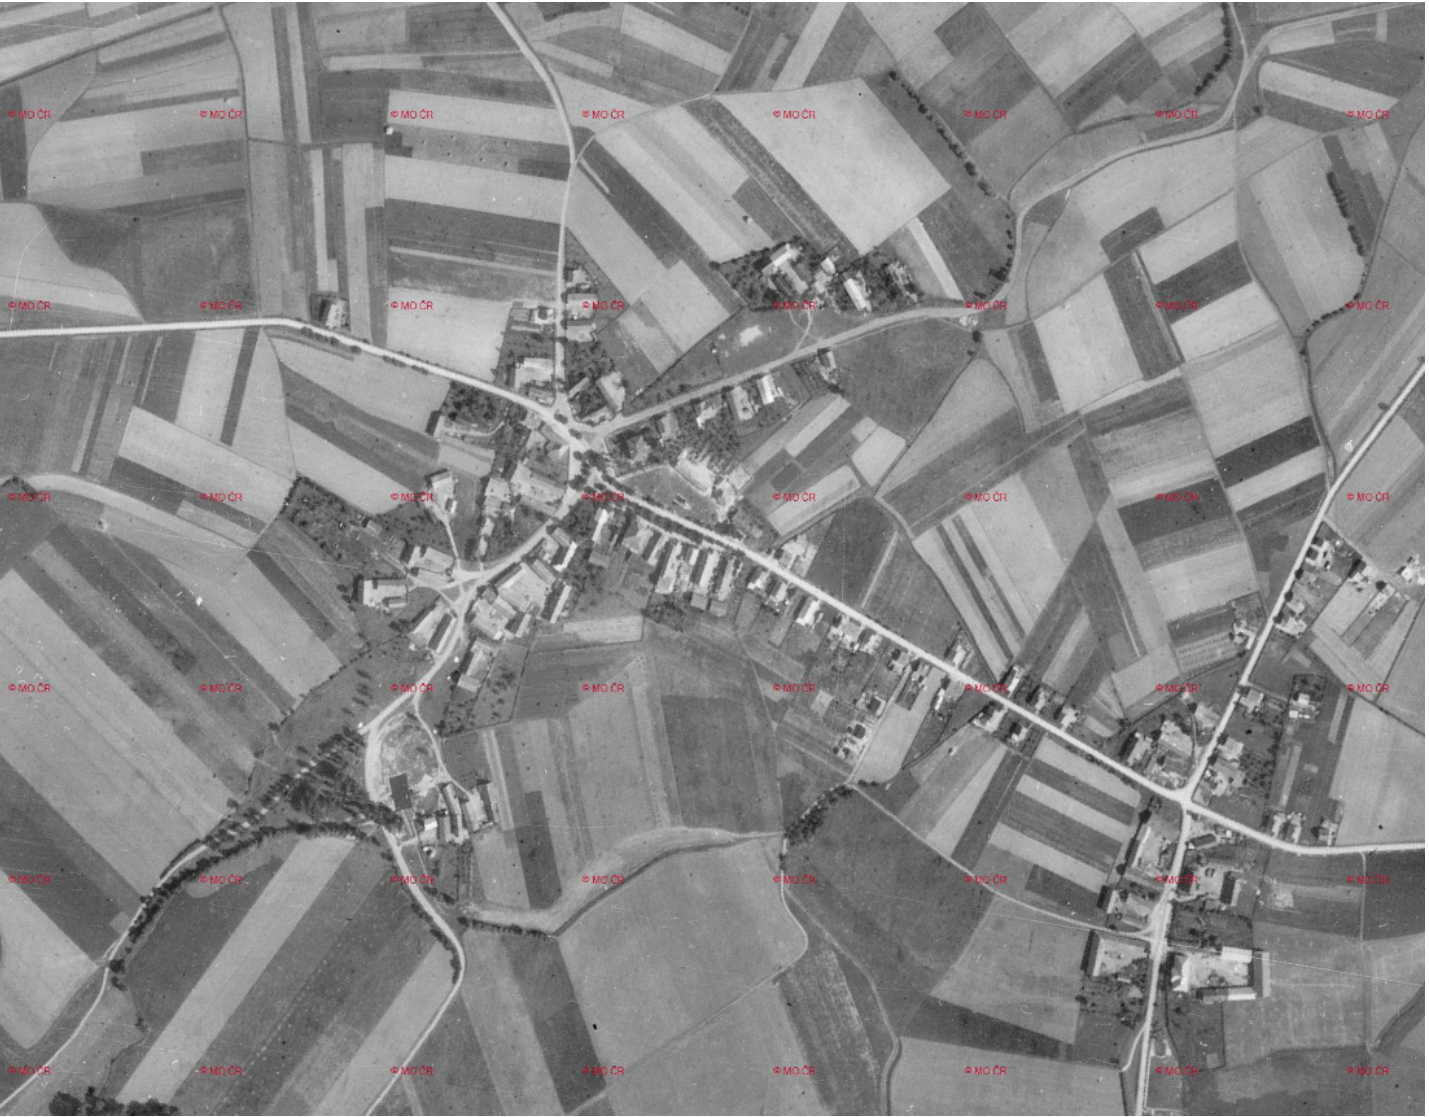
Mapa č.: 05. Letecký měřický snímek výřez z listu PREL18, 1937 / zdroj: Ministerstvo obrany ČR, VGHÚ Dobruška

Zásadní rozvoj však nastal v první třetině 20. století, kdy se obě sousedící obce prakticky spojily souvislou zástavbou kolem napřímené spojovací komunikace. Dokládá to letecký měřický snímek z roku 1937, pořízený těsně před zahájením výstavby rozsáhlého průmyslového komplexu Spolku pro hutní a chemickou výrobu v Rybitví. Ten převedl do vnitrozemí strategickou chemickou výrobu ze zabraného pohraničí. Projekt výrobních objektů i administrativního a obytného zázemí navrhoval mezi lety 1938 a 1941 významný architekt Jan Vaněk.

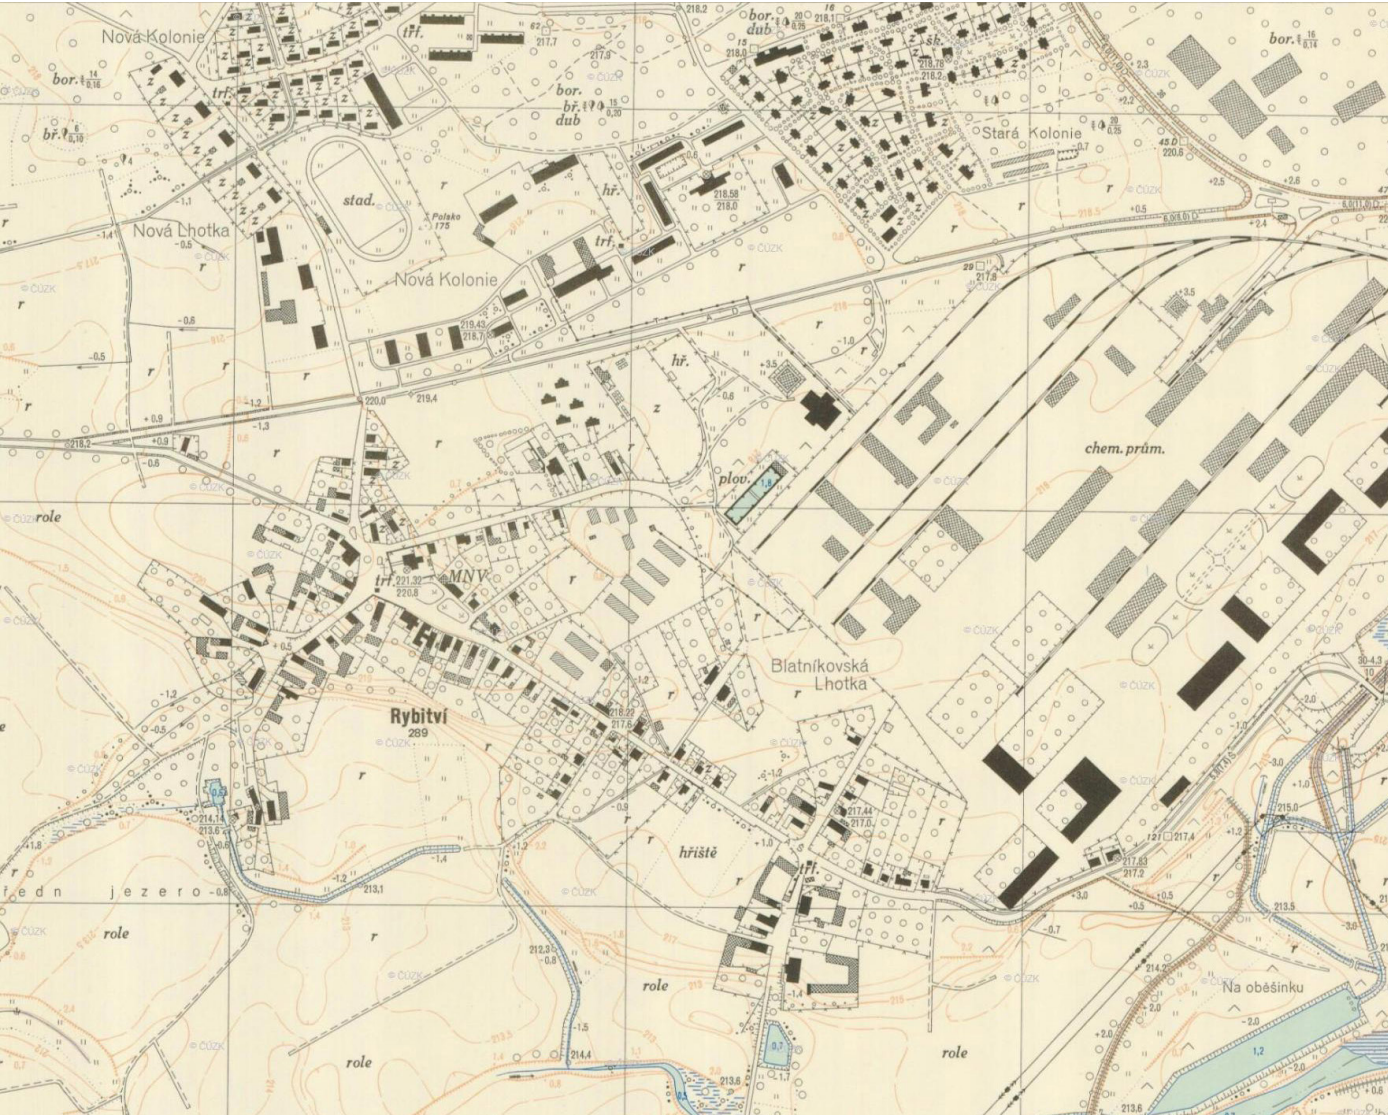
Mapa č.: 07. Výřez ze Státní mapy 1:5 000, list Přelouč 1-8 / zdroj: Ústřední archiv zeměměřictví a katastru v Praze

Po 2. světové válce byly Pardubice, respektive Semtín s Rybitvím, určeny jako jedno z nejdůležitějších center zestátněné chemické výroby u nás. Došlo postupně k navýšení výrobních kapacit i k masivnímu přílivu zaměstnanců. To mělo vliv na celkový urbanistický vývoj celé pardubické aglomerace. Již v roce 1962 se začalo jednat o rozšíření rybitevské části závodu. V roce 1965 bylo prakticky rozhodnuto, že dojde k výkupu soukromých pozemků a domů v oblasti starého Rybitví a Blatníkovské Lhotky a následné demolici. Ta probíhala od roku 1969 do počátku 70. let. Celkem bylo zničeno téměř 100 čísel popisných sestávajících s dílčích objektů včetně staveb občanské vybavenosti. Ušetřena byla pouze severozápadní část historického jádra obce. Nejstarší jádro však bylo zdemolováno, třebaže nedošlo k následnému využití pozemků pro novou výstavbu.

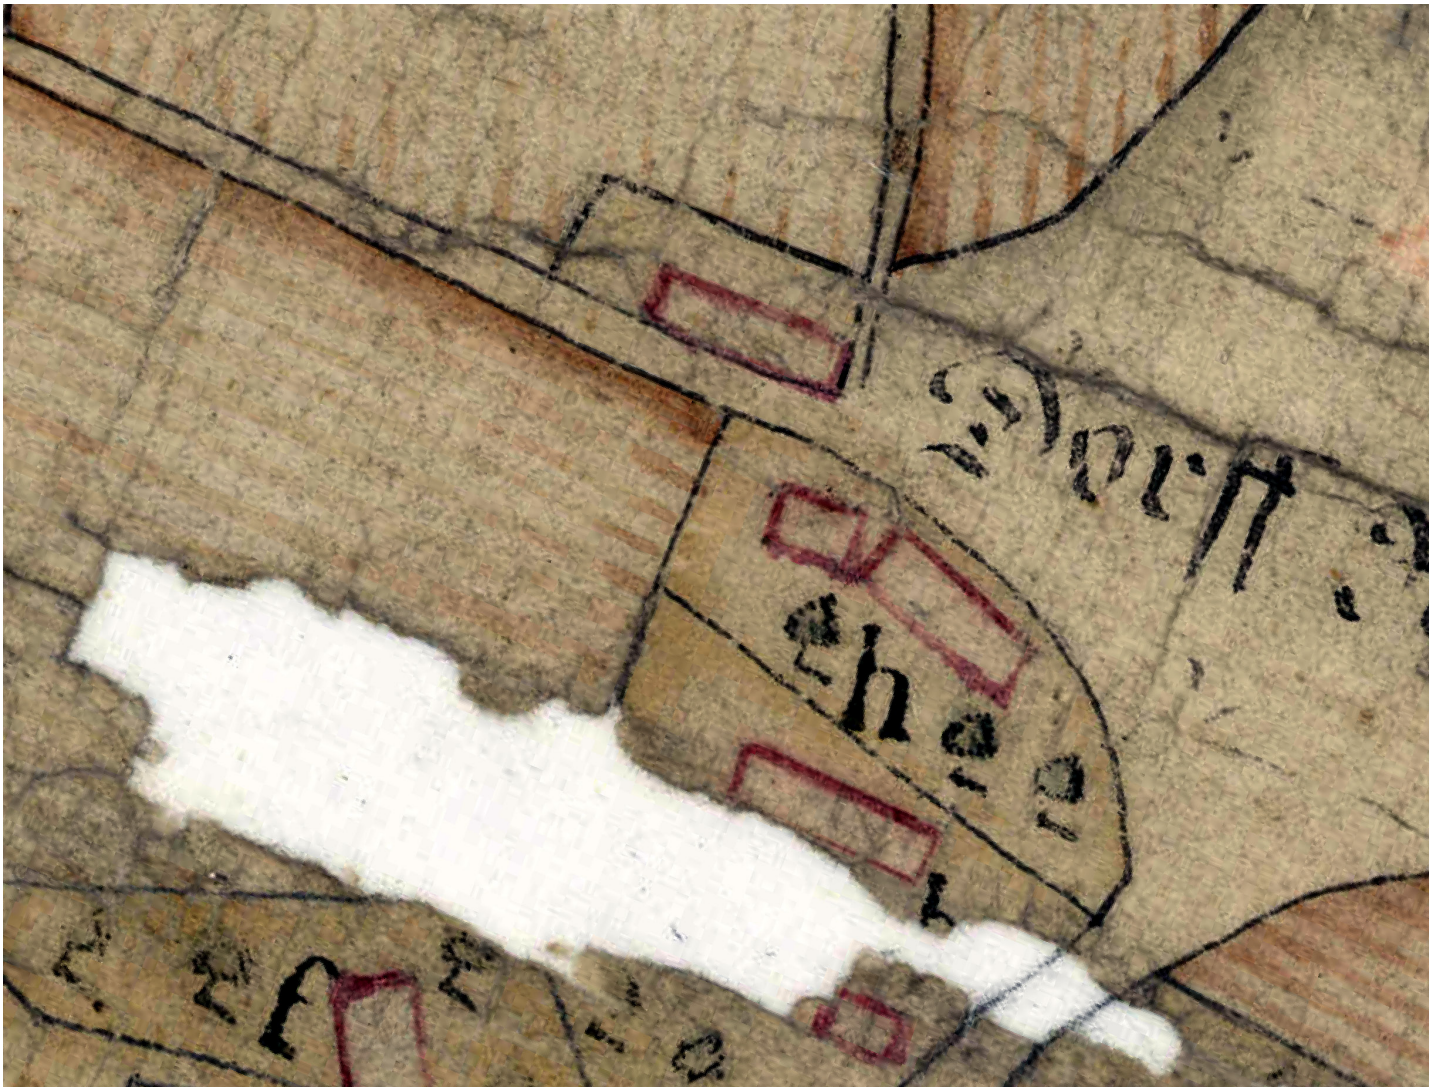
Mapa č.: 09. Zástěrova mapa panství Pardubice, cca 1771/ zdroj: Státní oblastní archiv v Zámru, VS Pardubice, mapa 443/1

Již na nejstarší dochované mapě z doby kolem roku 1770 je zaznamenána usedlost na severním okraji obce u křižovatky cest. Malý roubený dům s minimální zahrádkou byl výměnkem ke statku čp. 1, zabírající rohovou část pole u cesty na Černou u Bohdanče, který obývala rodina prarodičů bratraců.

V další generaci převzal usedlost, již samostatnou pod číslem popisným 10, a to včetně oddělených polností, Hynek Veverka a začal zde provozovat kovářskou činnost – umístění na okraji obce a u cest bylo pro tento provoz ideální.

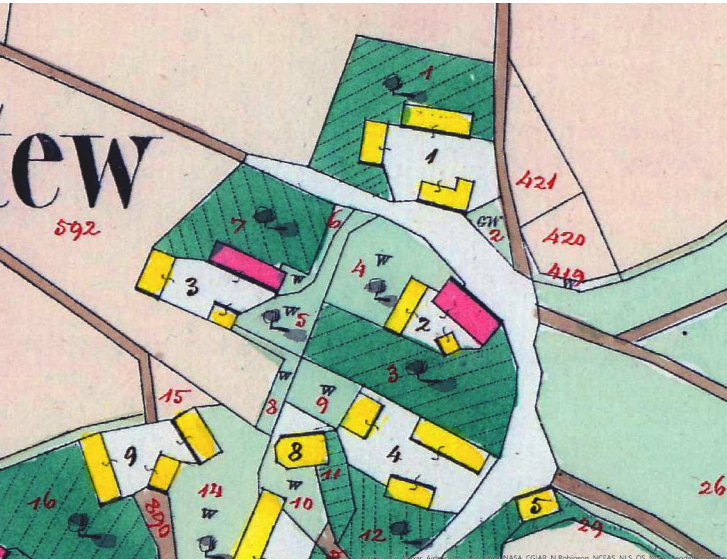
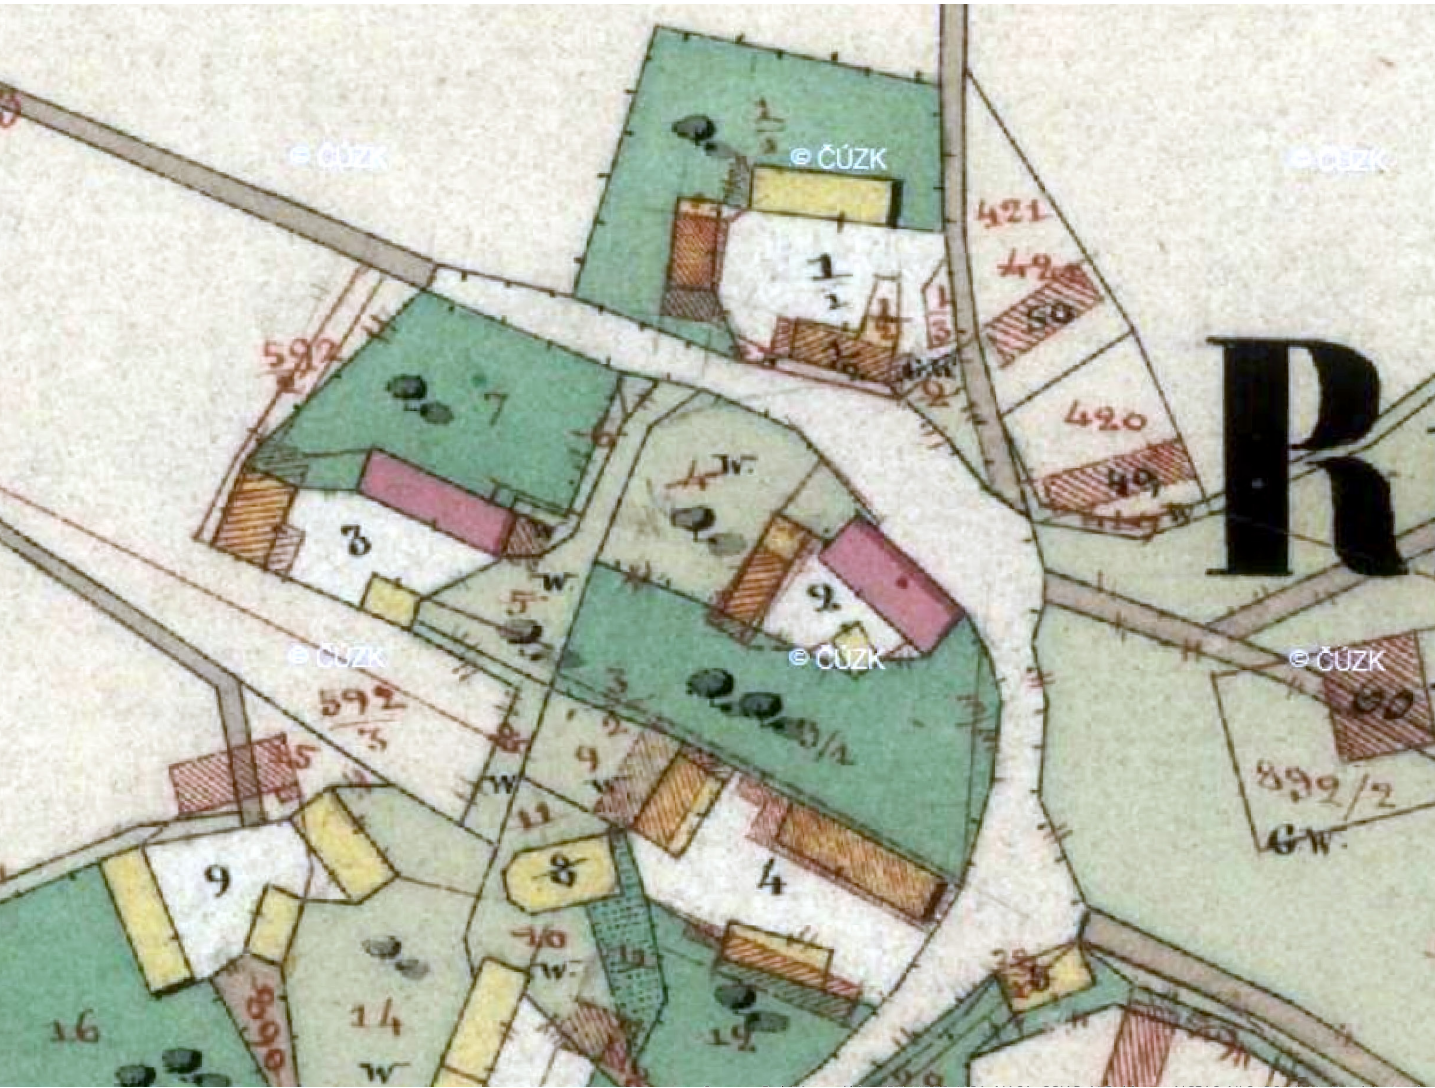
Mapa č.: 10. : Originální mapa stabilního katastru, reambulace 1874 /zdroj: Ústřední archiv zeměměřictví a katastru v Praze, detail

Z map stabilního katastru vidíme rozsah usedlosti na konci 30. let 19. století. Obytná budova s kovářnou byla na severu doplněna o dvůr ohrazený hospodářskými budovami. V následujících desetiletích bylo obytné stavení zcela přestavěno (cca 1840–1860). Roubený dům byl zbourán a postaven zděný, který se v nosném zdivu dochoval částečně dodnes. Pravděpodobně se v této době také vlastnický odloučil od usedlosti čp. 10 a dostal nové popisné číslo 27.

Jak je tedy patrné, dům, který je v současné době místem paměti, vzpomínkou na vývoj a sestrojení prvního ruchadla, není totožný s autentickou chalupou a kovárnou Václava Veverky – ta zcela zanikla při přestavbě.

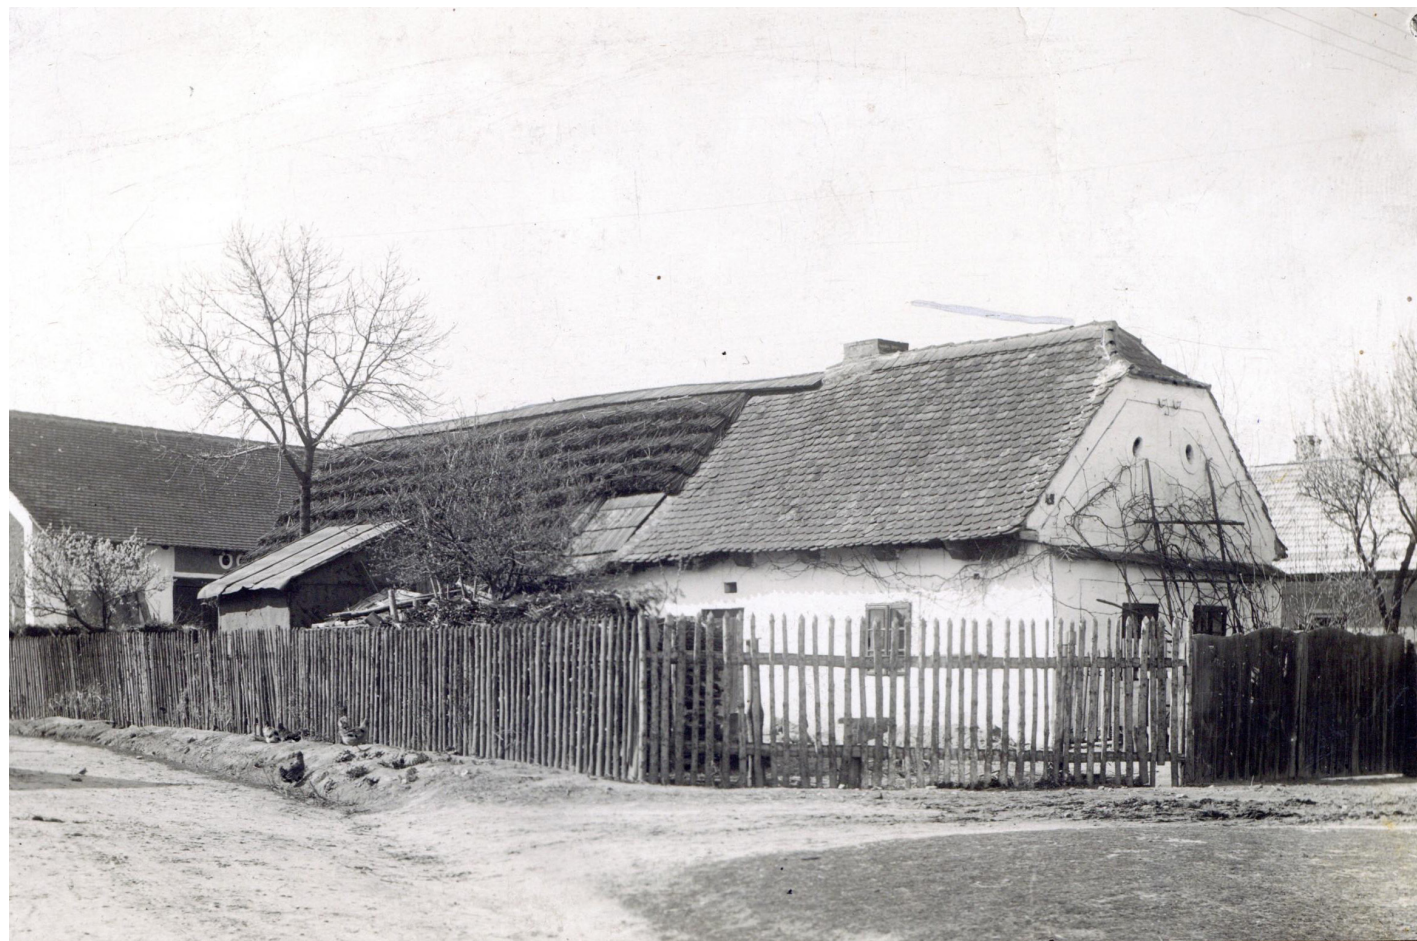
Obr. č.: 01. Podoba usedlosti na počátku 20. století. Východočeské muzeum v Pardubicích (dále jen VČM), sbírka fotografií, FA P 01726

Obytná část byla na straně komorového dílu o něco kratší než je tomu dnes; končila prvním zalomením v jižním průčelí, kde je nyní situováno poměrně velké okno, avšak ještě ve 20. letech 20. století zde bylo pouze malé větrací okénko. K prodloužení došlo v souvislosti s rozšířením obytné funkce do hospodářské části domu – nově byla v sousedství chléva oddělená místnost přístupná z jižní komory.

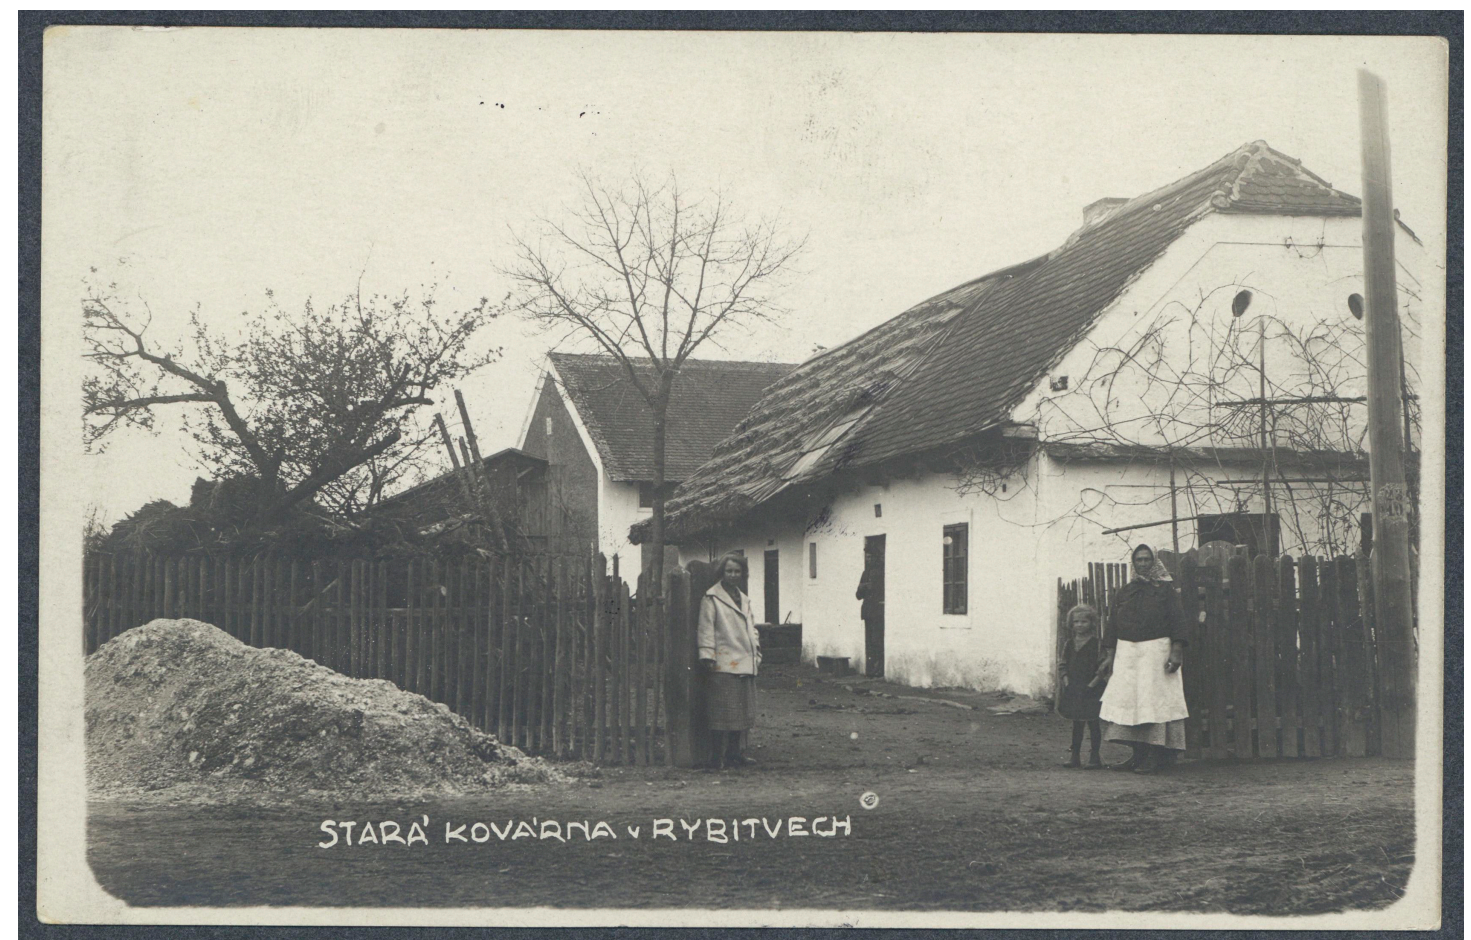
Obě místnosti pak zřejmě ve 30. letech 20. století dostaly nová větší okna. Severní komora, přístupná od černé kuchyně přes poklop sklípku, sloužila vždy jako spížní. Černá, výklenková kuchyně v síni (zachovaná velmi dobře dodnes) nebyla zřejmě nikdy upravená na tahový provoz. Po přechodu na přímo vytápěná tahová kamna se sporákem sloužila pro přístup k pecnímu otvoru při pečení chleba. Kouřovod kamen ve světnici byl zaústěn do dýmníku komínu nad otevřeným pasem. Do dýmníku byl zaveden i keramický kouřovod instalovaný pod stropem síně. Ten odváděl spaliny z kamen instalovaných v sousední komoře.

Obr. č.: 02. Stav objektu kolem roku 1925, VČM, sbírka fotografií, FA P 0379

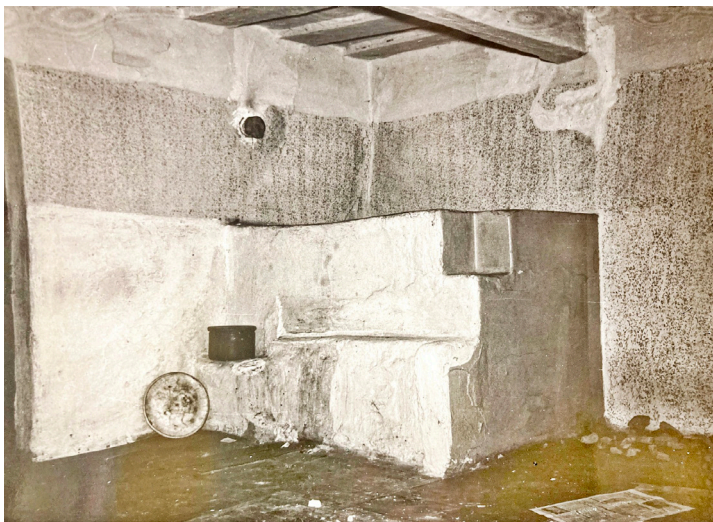
Obr. č.: 03. interiér světnice, pohled na pec, konec 60. let 20. století, NPÚ ÚOP v Pardubicích, fotoarchiv, čp.

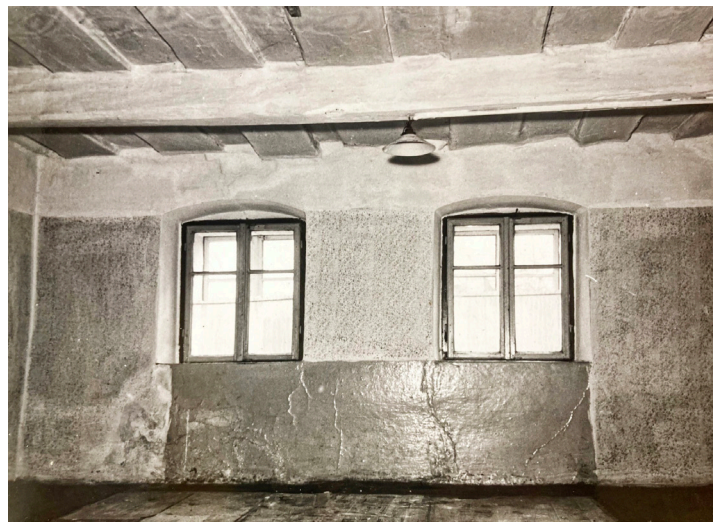
Obr. č.: 04. Interiér světnice, pohled na západní stěnu, konec 60. let 20. století, NPÚ ÚOP v Pardubicích, fotoarchiv, čp. 10 Rybitví

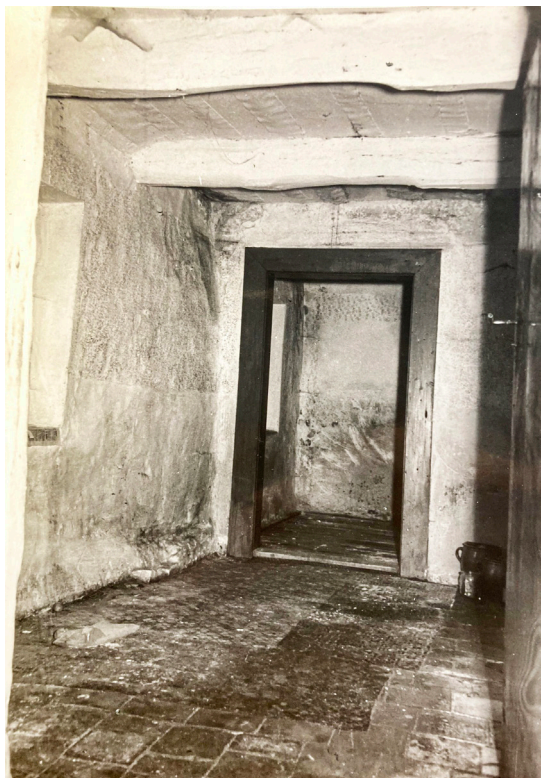
Obr. č.: 05. Interiér síně, pohled od jihu, konec 60. let 20. století, NPÚ ÚOP v Pardubicích, fotoarchiv, čp. 10 Rybitví

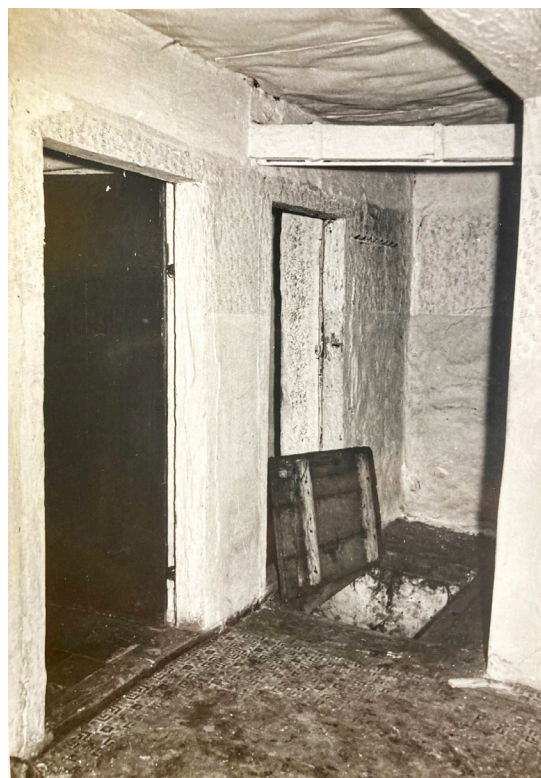
Obr. č.: 06. Interiér jižní komory, pohled od východu, konec 60. let 20. století, NPÚ ÚOP v Pardubicích, fotoarchiv, čp. 10 Rybitví

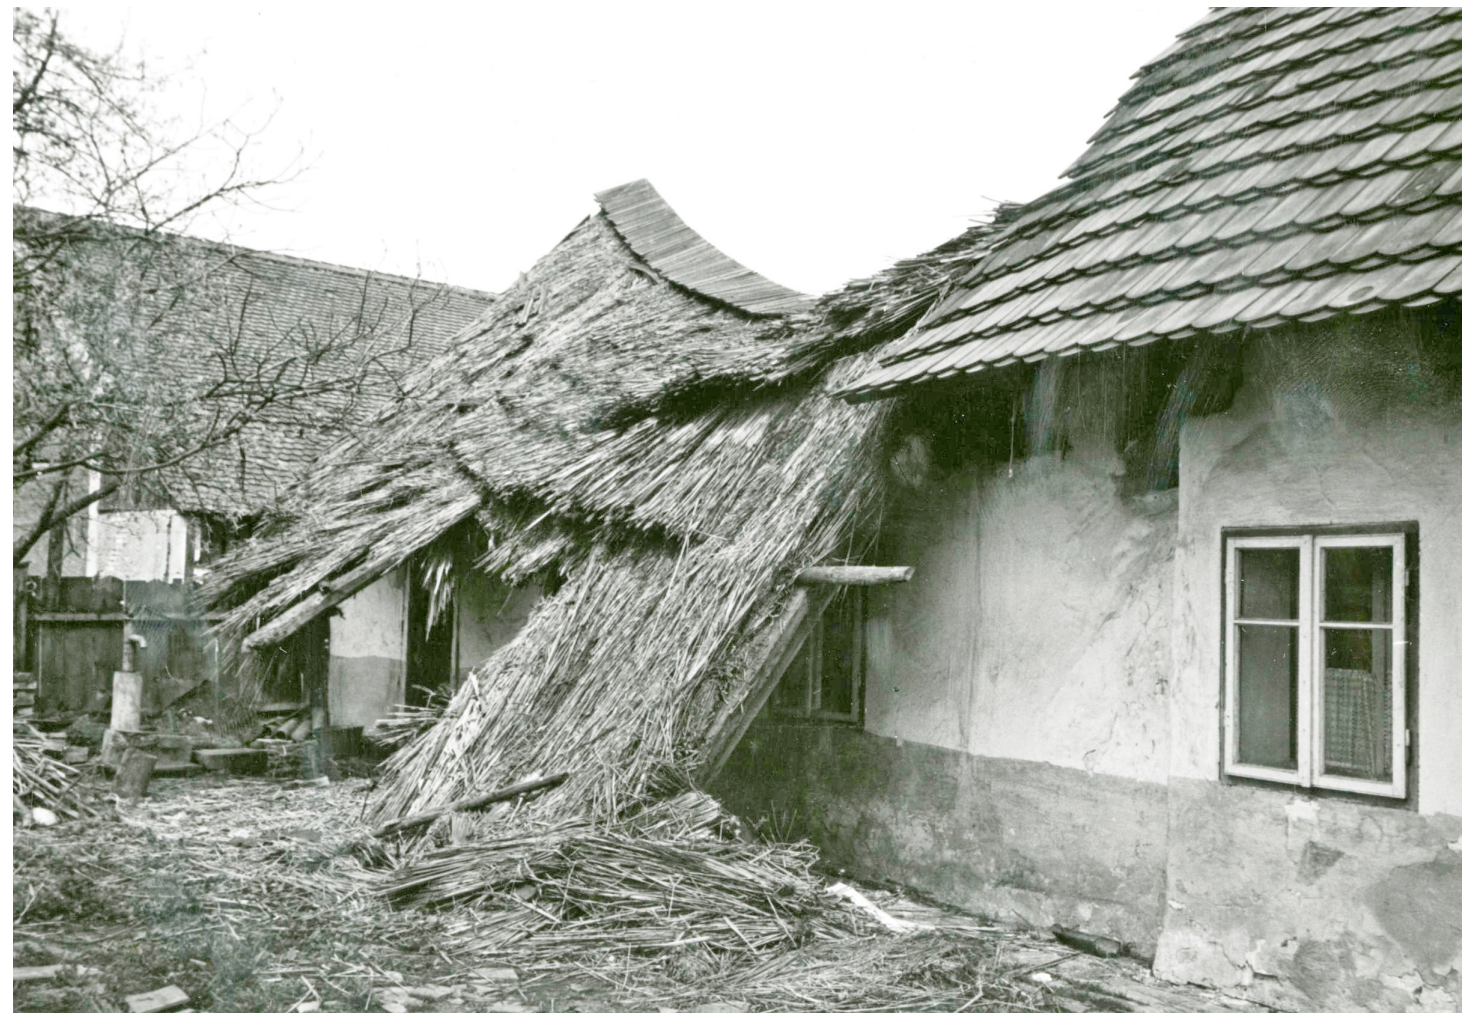
Obr. č.: 07. Pohled na zborcenou střechu hospodářské části v roce 1970, NPÚ ÚOP v Pardubicích, fotoarchiv, čp. 10 Rybitví

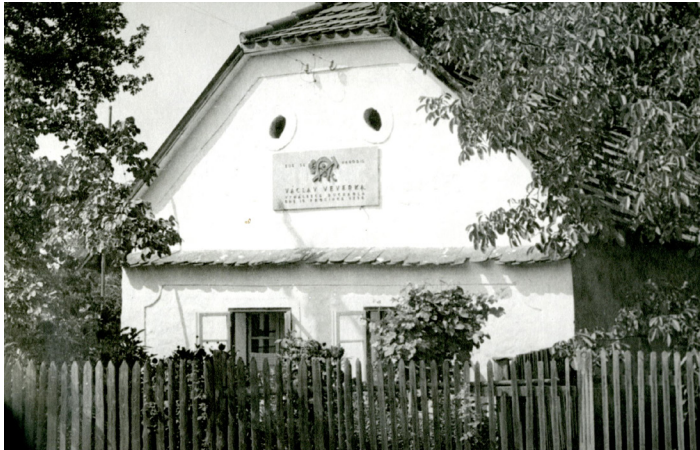
Obr. č.: 08. Stav objektu kolem roku 1994, VČM, sbírka fotografií, FA SOC F 3221

Objekt vykazuje řadu statických závad projevujících se trhlinami, které se obnovují i po zapravení a scelení povrchů omítek. Nejviditelnější trhliny jsou na jižním průčelí v oblasti napojení obytné a hospodářské části a na východním průčelí a štítu – nad levým oknem do světnice. V prvním případě se jedná o projev dilatace v místě složitého styku konstrukcí různého stáří, zapravovaná trhlina je zřejmá i z fotodokumentace z roku 1970. V druhém případě se jedná o novější závadu, která je pravděpodobně výsledkem několika příčin – sesedání jihovýchodního nároží vlivem změny poměrů v rovině základů a dynamickým namáháním – vibracemi způsobenými průjezdy přetížených nákladních automobilů. Závada je patrná již na fotografiích z roku 1994.

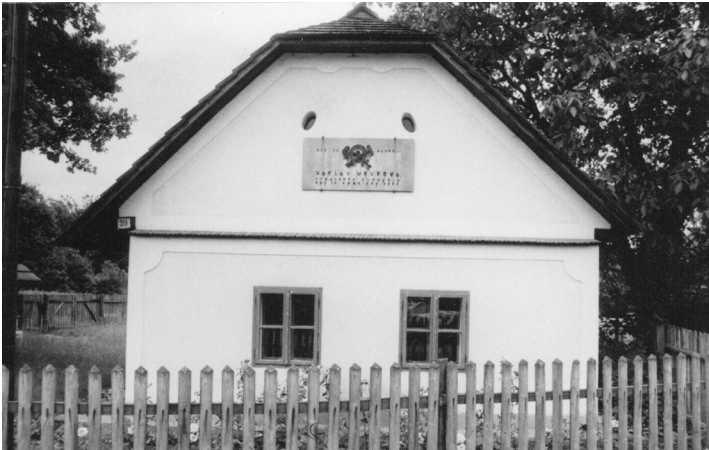
Obr. č.: 09. Stav objektu kolem roku 1969, VČM, sbírka fotografií, FA P 4136

Stručně řečeno, stavební památka z poloviny 19. století, i když v neudržovaném stavu, byla rekonstruována do podoby rekreačního objektu 20. století, bez ohledu na hodnoty stáří a autenticity.

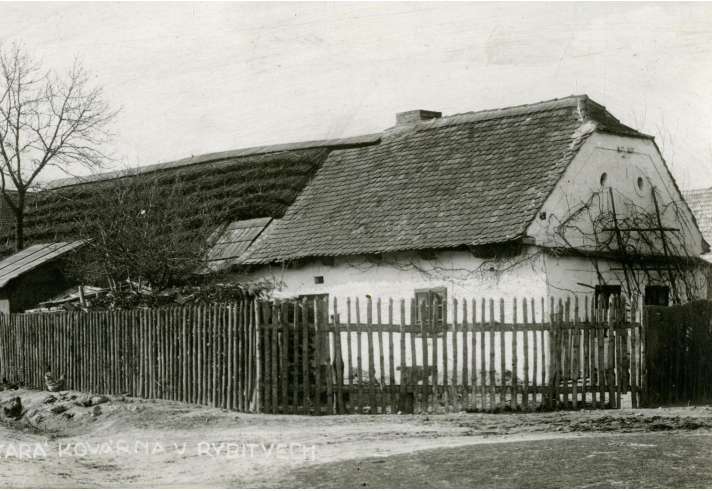
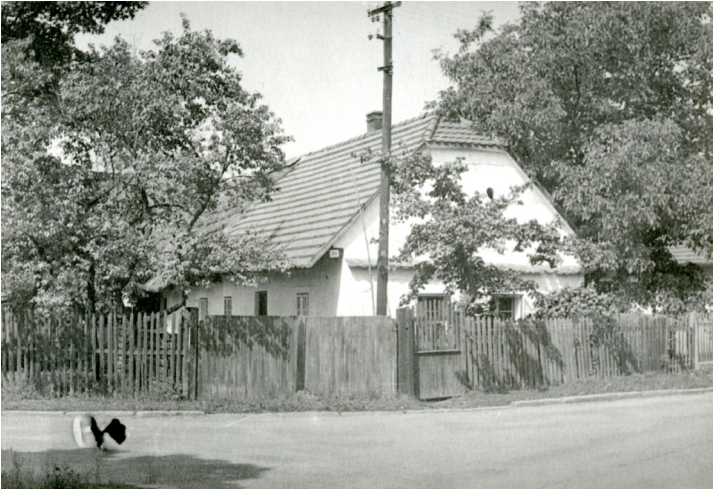
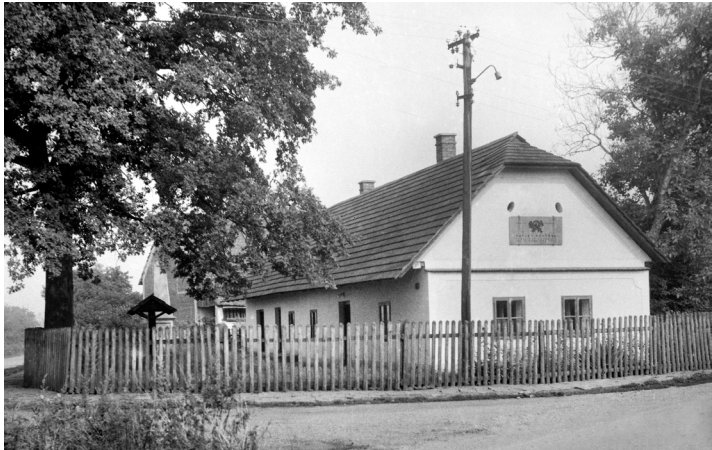
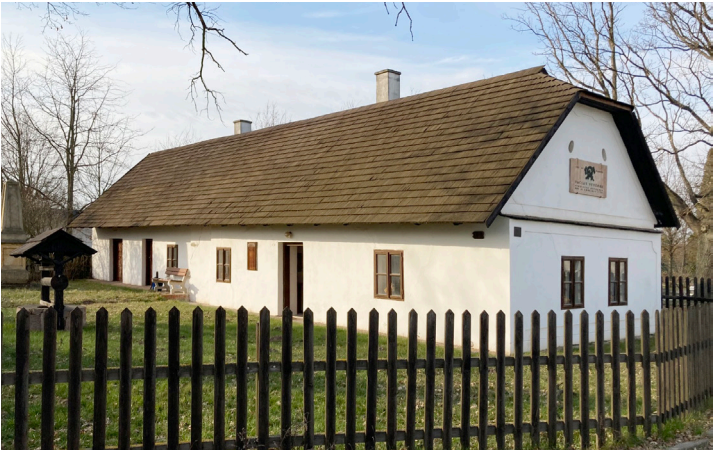
Na obrázcích níže je vidět postupná proměna domu v průběhu 20. století

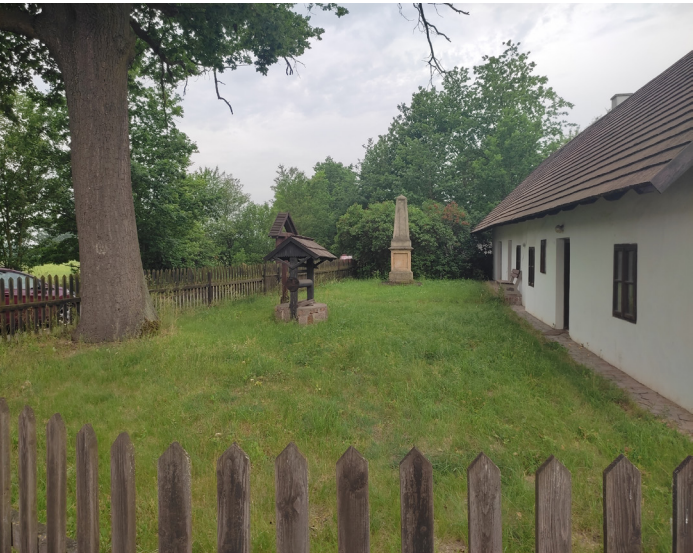
Zahrádka na jihovýchodní a jihozápadní straně domku je z větší části travnatá, trávník je pravidelně kosěn. V části před vstupem do domu je vzrostlý dub, předpokládaného stáří 80–100 let (viz obrázek 17), kamenný pomník bratracům Veverkovým (je součástí kulturní památky), imitace historické studny s přístřeškem a dřevěná informační tabule (viz obrázek 17). Tyto prvky jsou

Obr. č.: 17. Předzahrádka rodného domku / zdroj.: foto Karolína Koupalová

nesourodé, přibývaly postupně bez jasného koncepčního záměru. Okolo domu je okapový chodník z pálených cihel, od branky ke vstupu do domu je betonový chodníček. Zahrádka je dnes převážně nevyužívána.

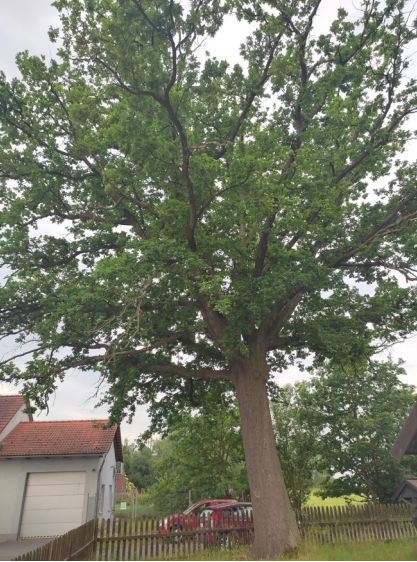
Obr. č.: 18. Dub u rodného domku / zdroj.: foto Karolína Koupalová

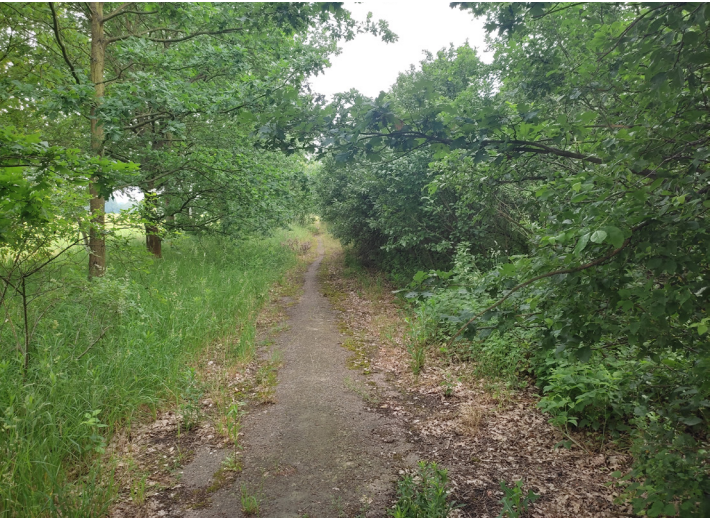
Obr. č.: 19. Zarůstající asfaltová komunikace ve stopě historické cesty na Černou u Bohdanče / zdroj.: foto. Karolína Koupalová

Rodný domek je dnes sevřen ze severu, jihu a východu menšími výrobními areály, které na jihu přechází v rozsáhlý areál Synthesia Rybitví. Před vstupem do domku je dnes zarůstající původní komunikace na Černou u Bohdanče (viz obrázek 19) a přes ni louka, která je ukončena porosty ruderalního charakteru v prostoru zahrad bývalých statků starého Rybitví. Toto je dnes jediný kontakt domku s pozůstatkem polabské krajiny.
