# Rodný domek bratranců Veverkových

*Analytická část*

# Informace o zadavateli a zpracovateli

Zadavatel: Obec Rybitví

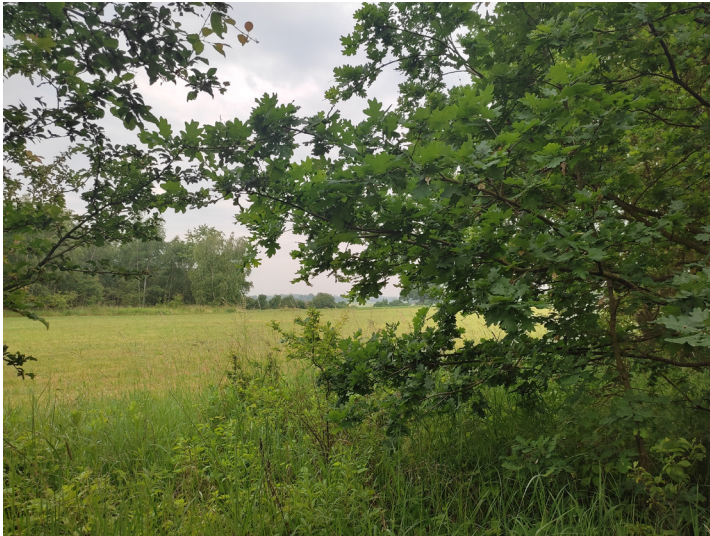
Obr. č.: 20. Pohled na louku a porosty ruderalního charakteru v prostoru zaniklé zástavby starého Rybitví, jediný kontakt rodného domku s Polabskou krajinou / zdroj.: foto. Karolína Koupalová

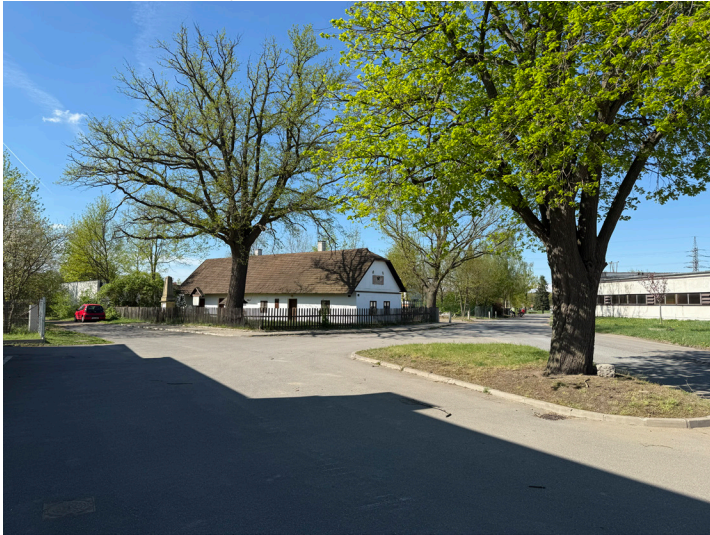
Obr. č.: 21. Křižovatka před rodným domkem s lípou uprostřed / zdroj.: foto. Karolína Koupalová

Z Rybitví, resp. od silnice na Černou za Bory vede kolem rodného domku, směrem k Labi a ČOV (čistička odpadních vod) asfaltová obslužná komunikace. Ta je relativně úzká, svým profilem nevyhovuje pohybu nákladních automobilů a lze ji označit za nebezpečnou pro pohyb pěších a chodců. Okolí historické křižovatky, v jejíž vidlici vždy domek stál, je upravováno majiteli jednotlivých výrobních areálů. Jako celek má tento prostor velmi nízkou kvalitu, která zásadně degraduje vlastní rodný domek. Dominantami prostoru je dub v předzahrádce a lípa uprostřed křižovatky (viz obrázek 21).

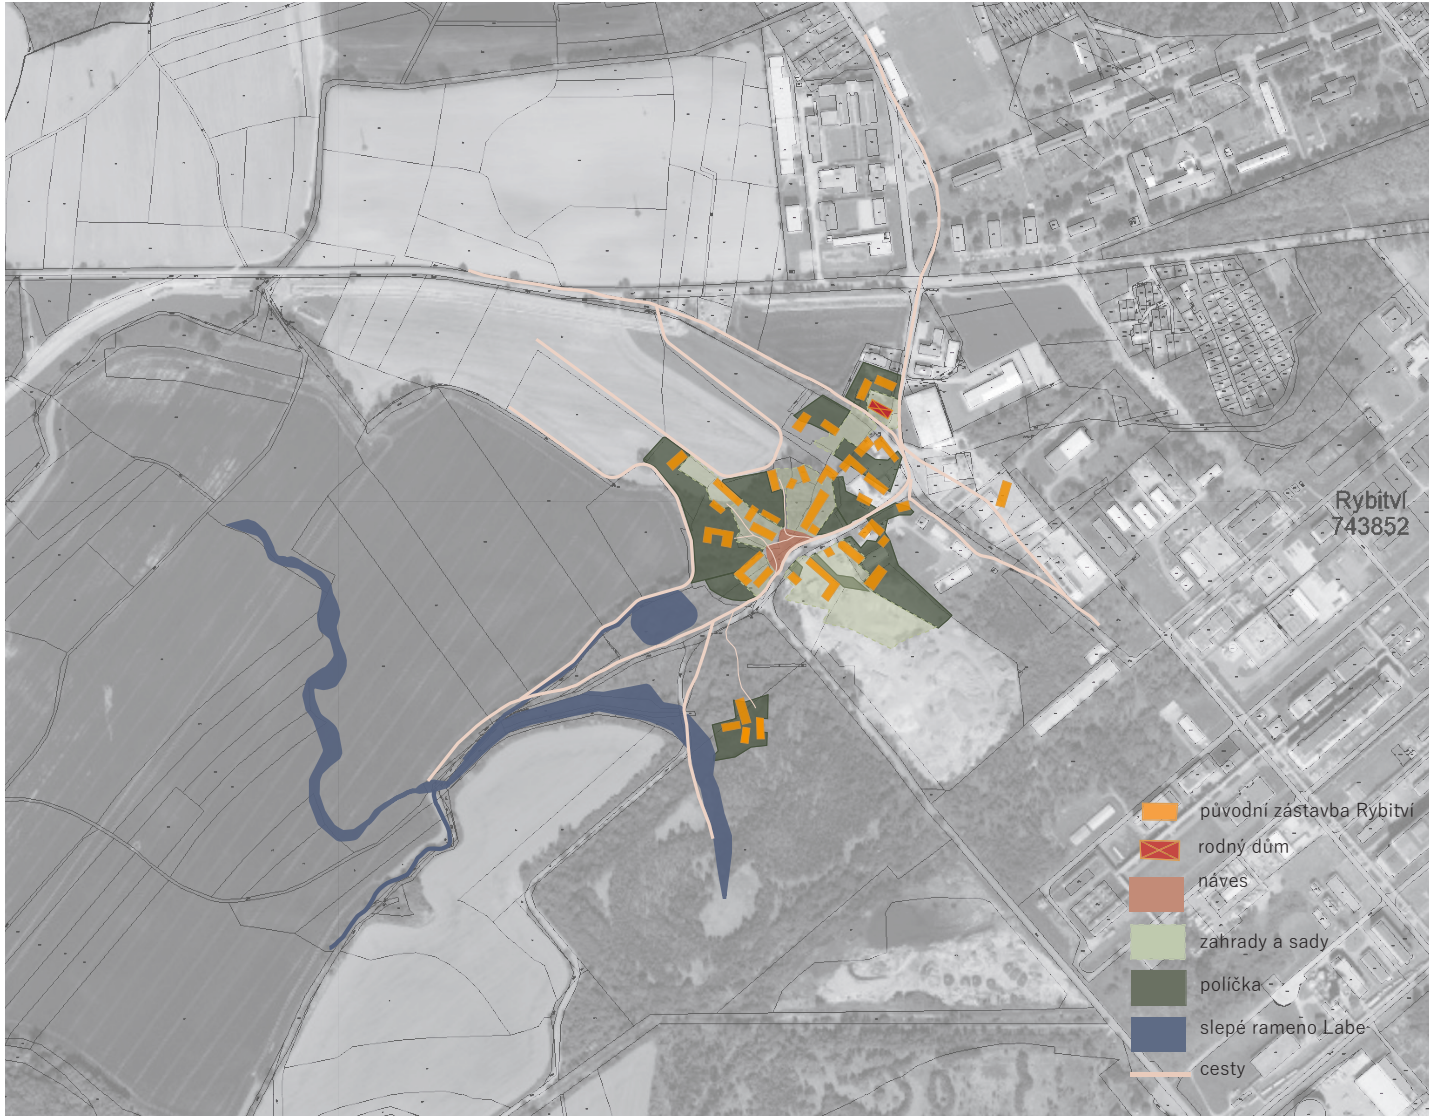
Mapa č.: 13. Schéma starého Rybitví a nejbližší krajiny zasazené do současné ortofotomapy

Krajina v okolí starého Rybitví byla po dlouhá staletí, a to až do počátku 20. století, velmi intenzivně zemědělsky využívána. Jak se postupně měnilo koryto Labe a posouvalo se dál na jih od Rybitví, zúrodňovala se i zanikající slepá ramena Labe. Staré Rybitví bylo přímou součástí této zemědělské krajiny, v zahradách a nejbližším okolí hvězdicovitě rozmístěných statků kolem návsi a komunikace na Černou u Bohdanče se rozkládaly poměrně rozsáhlé sady. Tvar polí i vedení četných cest bylo částečně ovlivněno měnícím se tokem Labe. Jihozápadně od návsi se nacházel menší rybník. (viz mapa č. 13)

Z původního starého Rybitví zůstal zachován jen rodný dům kováře Václava Veverky (viz schéma 13), dnes kulturní památka „Rodný dům bratraců Veverkových“. Ve stopě původního statku jižně od rodného domku dnes stojí objekt firmy Proxim. Komunikace z Rybitví k čistírně odpadních vod (viz schéma 13) vede víceméně ve stopě jedné z původních cest směrem k Labi. Zarůstající část dnes již nepoužívané silnice na Černou u Bohdanče vede v původní stopě silnice na Černou.

Prostor zaniklého starého Rybitví, tedy původní náves (viz schéma 13) a na ni navazující zahrady a nejbližší okolí statků, jsou dnes plochami zeleně rudérálního charakteru a jsou chráněny statusem ÚSES. Lze se domnívat,

Bývalý rybník je zavezen, snad inertním odpadem a větvemi (viz schéma 13-14 a obrázek 25). V terénu je identifikovatelné údolíčko potoka původně vytékajícího z rybníka (viz obrázek 26). Mezi cestou a hrází odkaliště je menší vodní ploch (viz schéma 13 a obrázek 26), s odvodem vody, propustkem pod silnicí na čistírnu odpadních vod, do původního potoku (viz schéma 14). Všechny tyto stopy původní krajiny a sídla, bude-li vůle a finanční prostředky, lze „oprášit“, pojmenovat

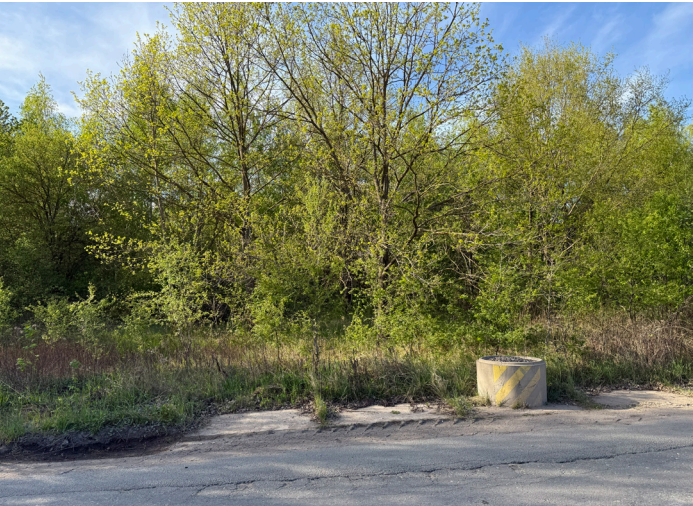
Obr. č.: 22. Pohled do prostoru návsi zaniklého starého Rybitví / zdroj.: foto. Karolína Koupalová

V plochách původních zahrad jsou pravděpodobně zbytky dožívajících ovocných stromů – identifikována byla obrovská stará hrušeň na pomezí západního okraje rudérálního porostu a pole. Plocha původní návsi je dodnes vymezena v katastru a je v majetku obce. Dnes zde rostou tři mladé, perspektivní duby.

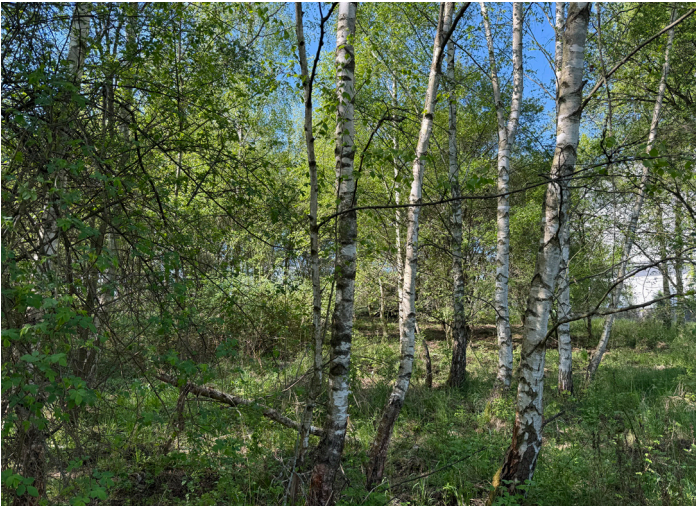
Obr. č.: 23. Pohled do porostu rudérálního charakteru v prostoru zaniklého starého Rybitví / zdroj.: foto. Karolína Koupalová

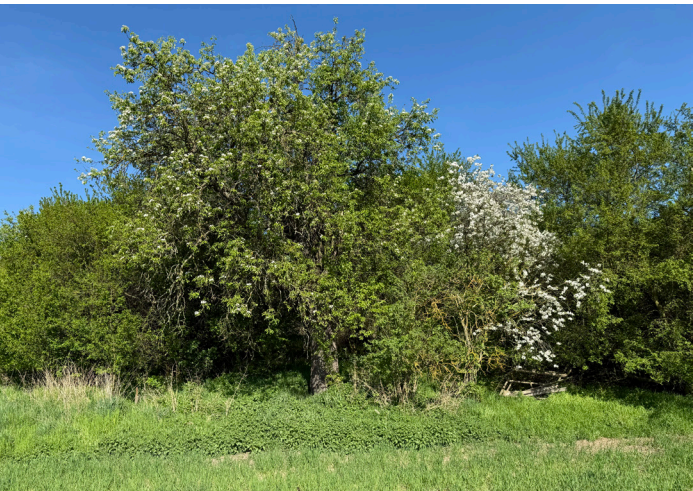
Obr. č.: 24. Stará hrušeň v prostoru zahrad původních statků / zdroj.: foto. Karolína Koupalová

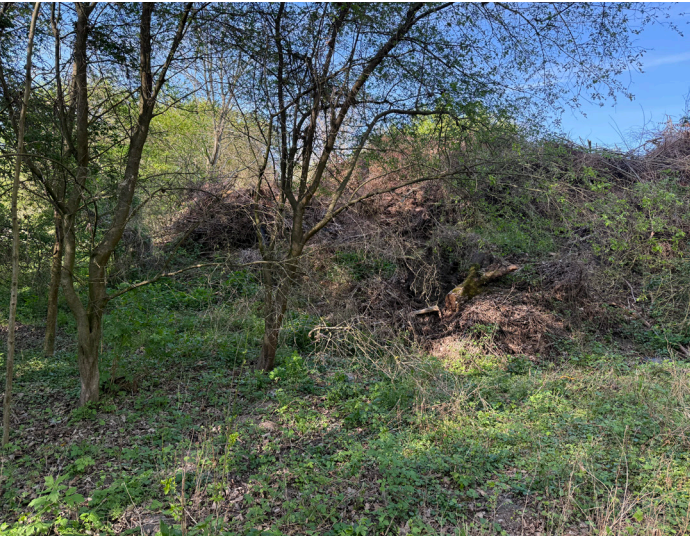
Obr. č.: 25. prostor bývalého rybníčku jižně od starého Rybitví, který je dnes zavezen odpadem /zdroj.: foto. Karolína Koupalová

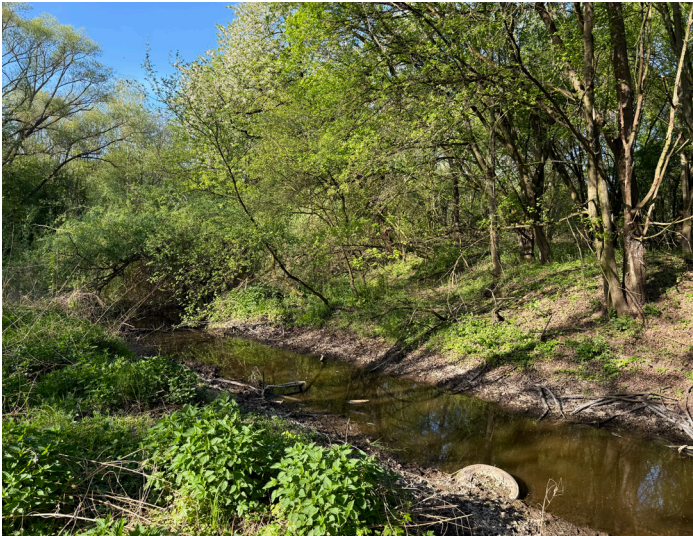
Obr. č.: 26. Vodní plocha v prostoru historického slepého ramene / zdroj.: foto. Karolína Koupalová

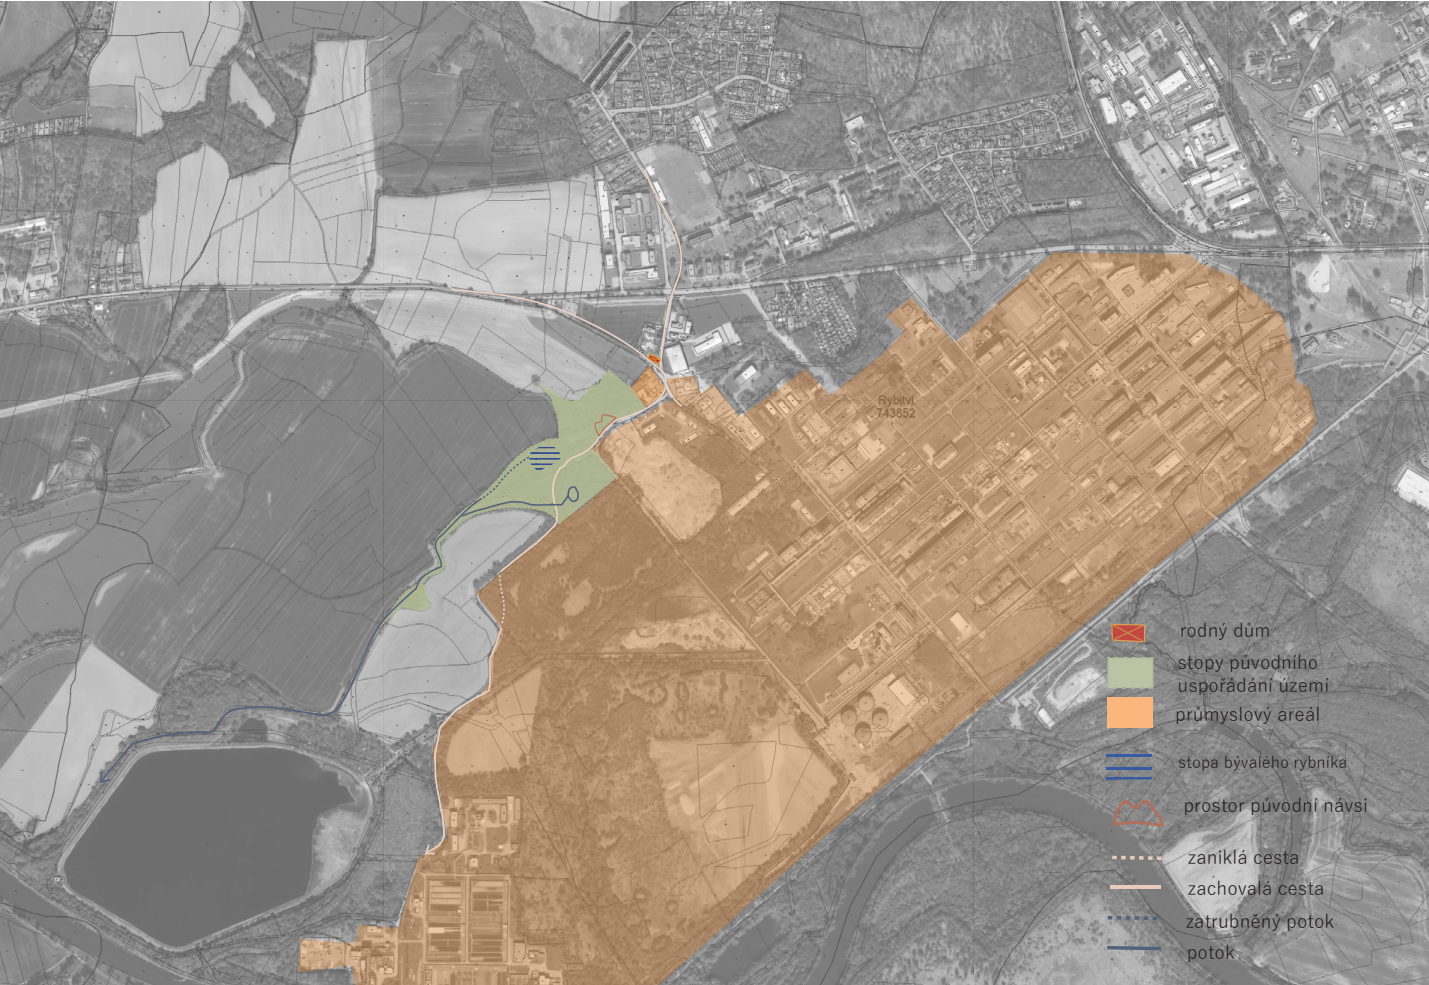
Mapa č.: 14. Schéma starého Rybitví a nejbližší krajiny zasazené do současné ortofotomapy

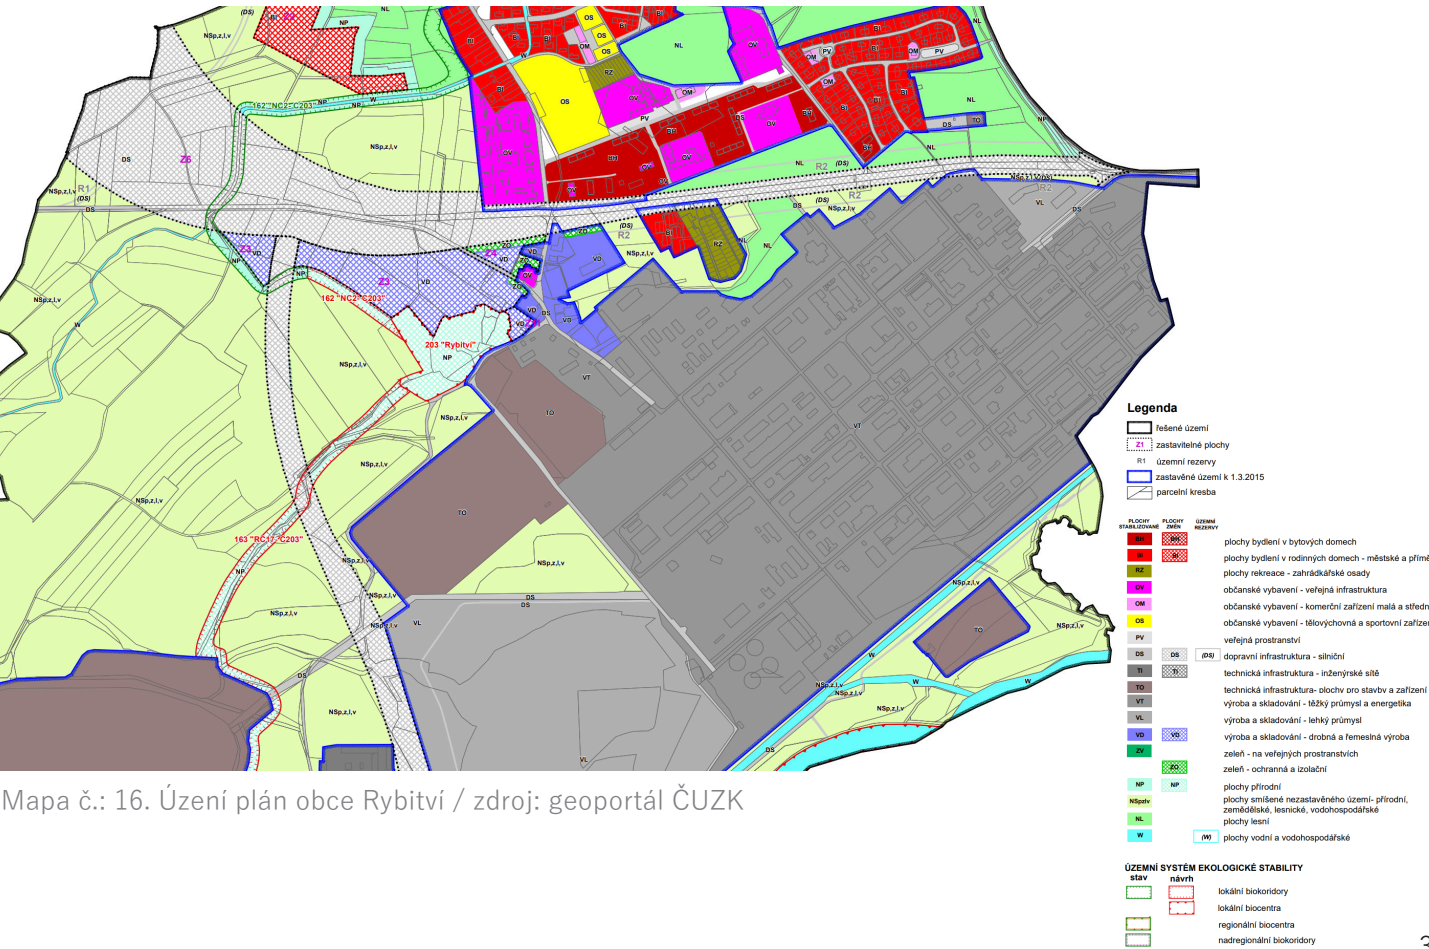
Mapa č.: 16. Úzení plán obce Rybitví / zdroj: geoportál ČUZK

Pozemek rodného domku je v ÚP – územním plánu vymezen jako OV – občanská vybavenost. Ze severu, východu a jihu je kolem domku vymezen úzký pás ZO – zeleň ochranná izolační. Jde pravděpodobně o neumělý pokus o „zabalení“ rodného domku do zeleně.

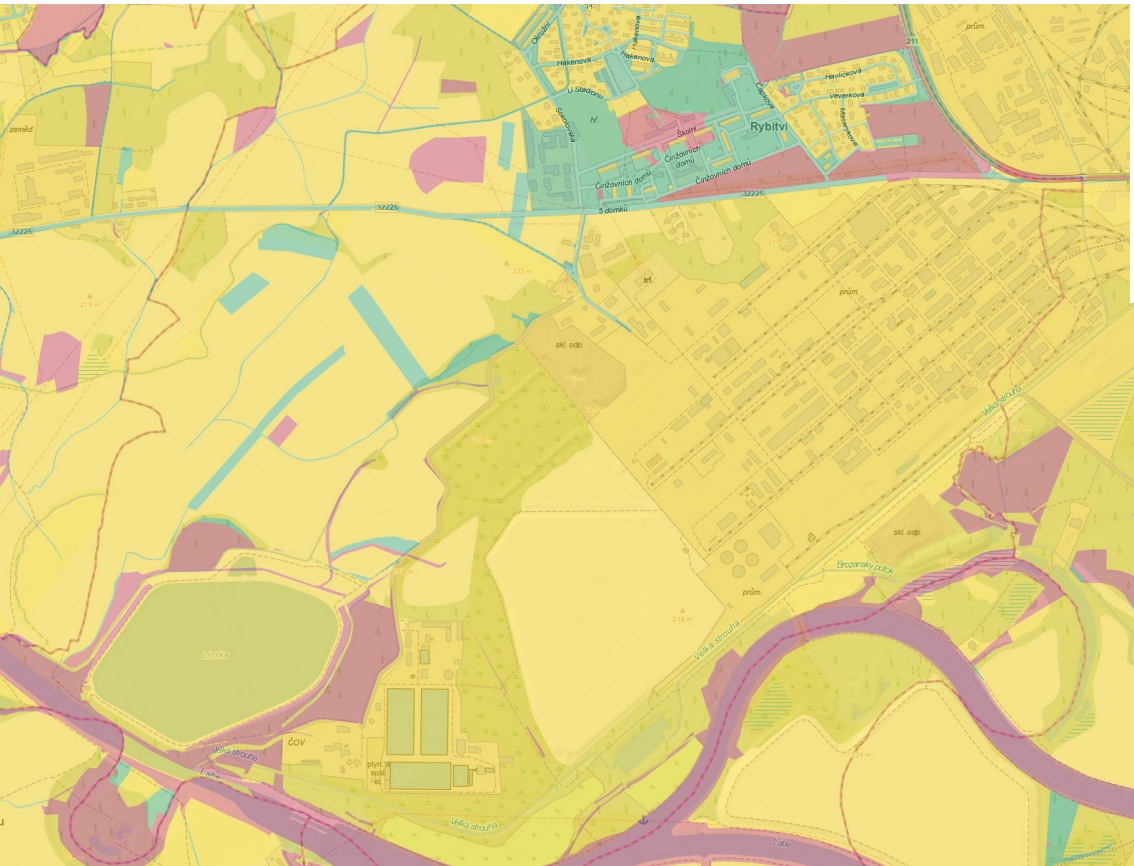
Mapa č.: 17. Majetkoprávní vztahy obce Rybitví

Rodný domek a přilehlá komunikace i bývalá cesta do Černé u Bohdanče jsou rovněž obecním majetkem, tyto prostory tak skýtají potenciál pro jednoduché úpravy a zlepšení v rámci studie.

Prostor bývalé návsi a plocha okolo bývalého rybníka jsou rovněž ve vlastnictví obce. Obec nicméně vlastní pouze malou část okolních zemědělských ploch. Zbýlé, dnes průmyslové plochy, jsou v soukromém vlastnictví Synthesia Rybitví.
